MERCEDES CLASSE A III Berlina Fase 2
1.5CDI 110 [180] FAP WDD1760121J559327
2017-01-12 KM

Attivazione casuale del sistema di frenata di emergenza autonoma (AEB); Viene emesso un segnale acustico; La spia del sistema anticollisione si accende

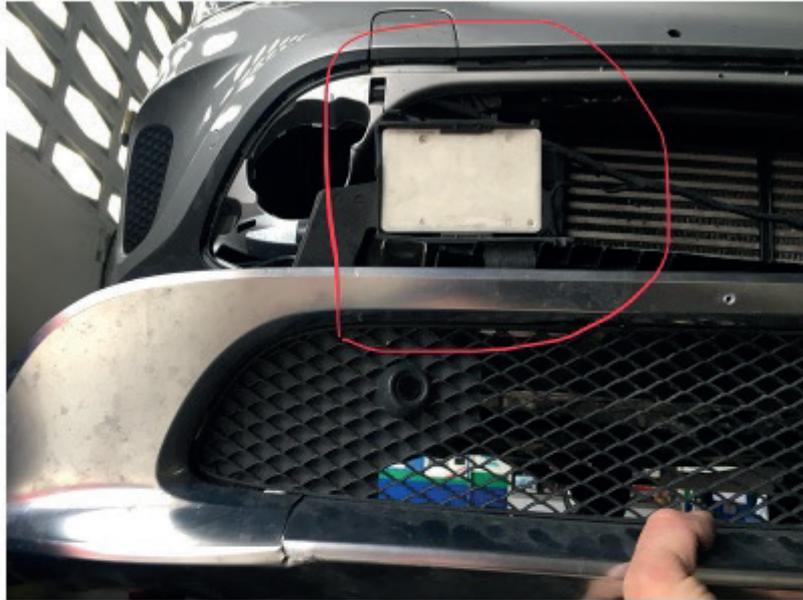
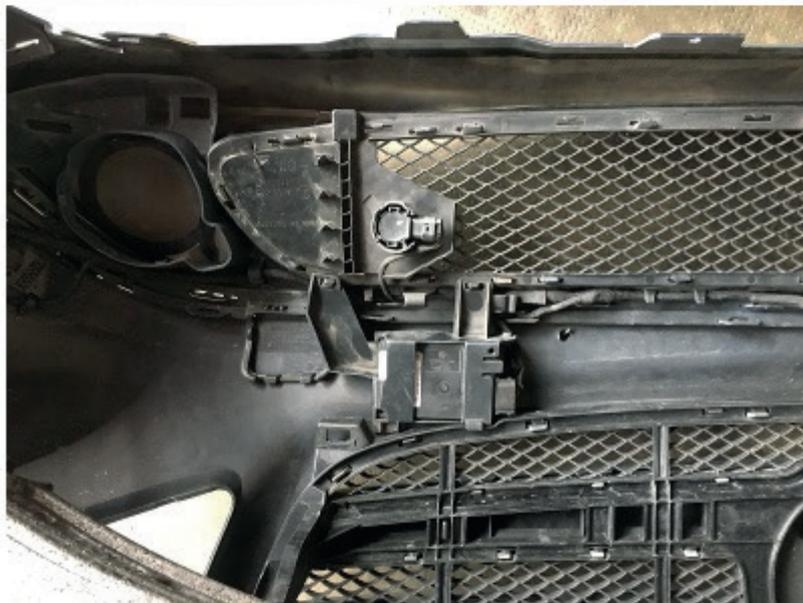
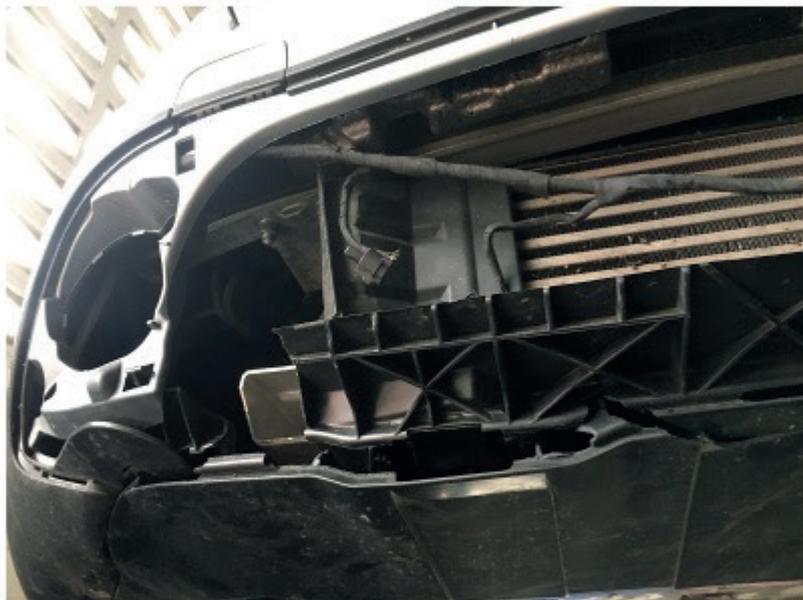
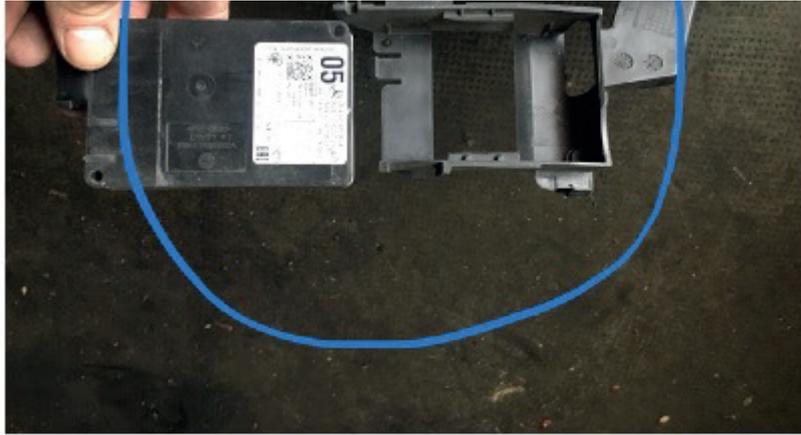
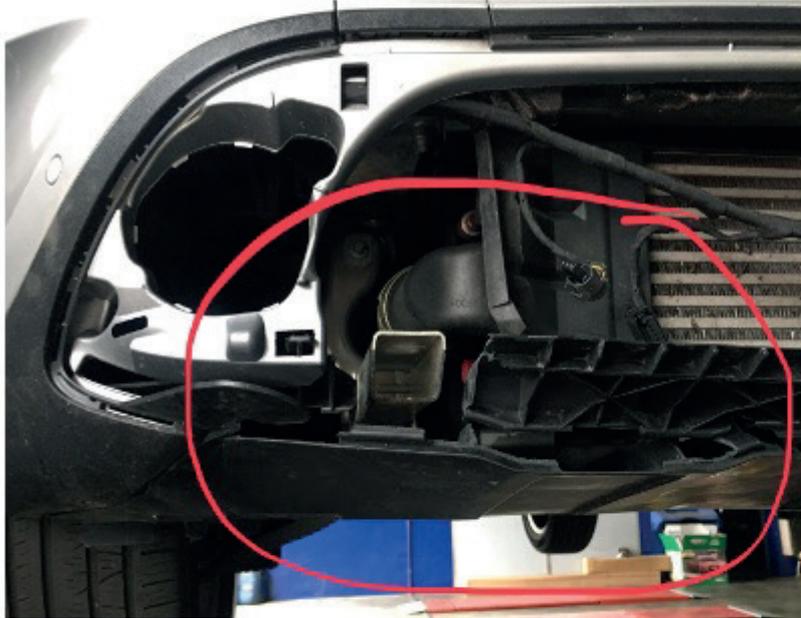
Sensore radar posizionato in modo errato a causa della deformazione del paraurti anteriore

Verificare la posizione di montaggio del sensore radar anteriore

Eliminare i difetti riscontrati
